VARIANTI E MODIFICHE ALLA

FT-901

La serie FT-901 è stata modificata, a partire dal lotto di produzione n. 8, come è qui descritto.

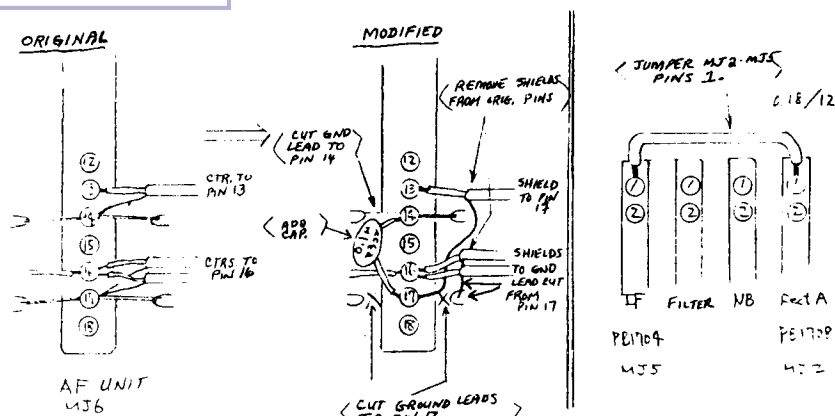
In alcuni dei primi modelli del FT-901, si può udire un leggero ronzio in ricezione; è più facile ascoltarlo portando a zero i controlli AF e RF gaire. Il problema deriva da un loop di massa, ma con una modifica abbastanza semplice si può risolvere.

- 1) Identificare l'unità MJ6 sul fondo dello chassis.
- 2) Tagliare i fili di massa dal piedino 17, ed il filo di massa sulla sinistra del pin 14.
- 3) Identificare il cavo il cui centro è collegato al pin 13; rimuovere lo schermo di questo caso dal piedino 14, e riconnetterlo al 17.
- 4) Individuare i due cavi i cui centri sono collegati al pin 16; i loro schermi vanno tolti dal piedino 17 e connessi al punto di massa precedentemente collegato al piedino 17 dal lato destro.
- 5) Aggiungere un condensatore da 100n/25v fra i piedini 14 e 17 (ceramico).
- 6) Ponticellare il pin 1 di MJ2 con il pin 1 di MJ5.
