## Come riparare rtx Kenwood TS 930S

**Stampato da:** FORUM RADIOAMATORIALE

**Oggetto:** Come riparare rtx Kenwood TS 930S

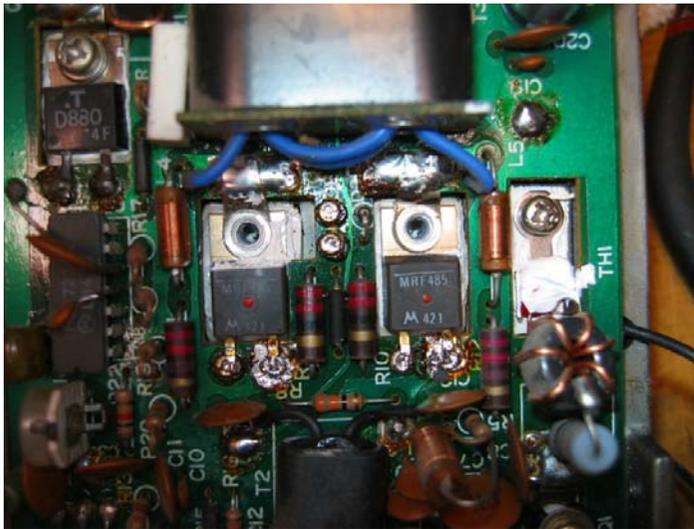
Gli MRF485 dissaldati e pronti per la rimozione.

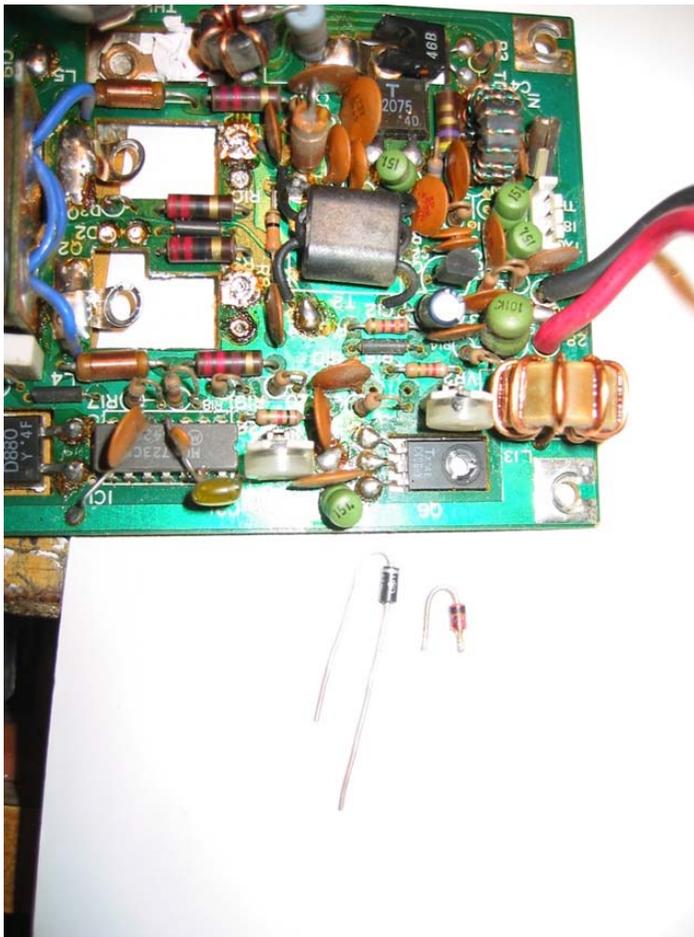
Il diodo zener in corso di sostituzione. Dal momento che il valore di 19 Volt è difficile da reperire è stato sostituito con uno da 18 Volt, perfettamente compatibile.

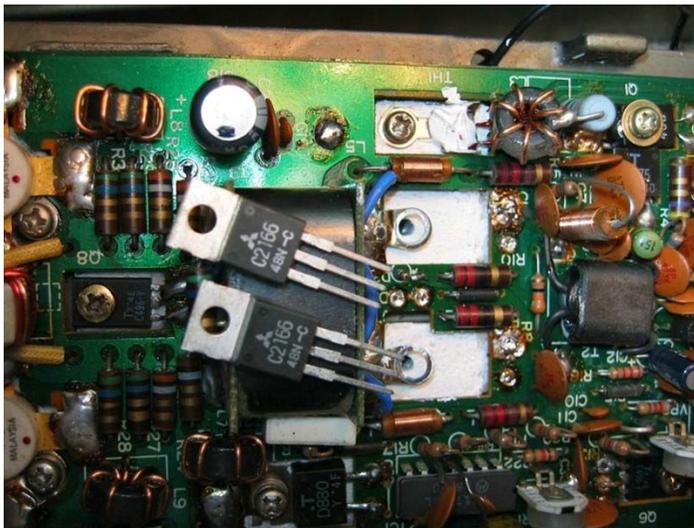
La nuova coppia selezionata di 2SC2166.

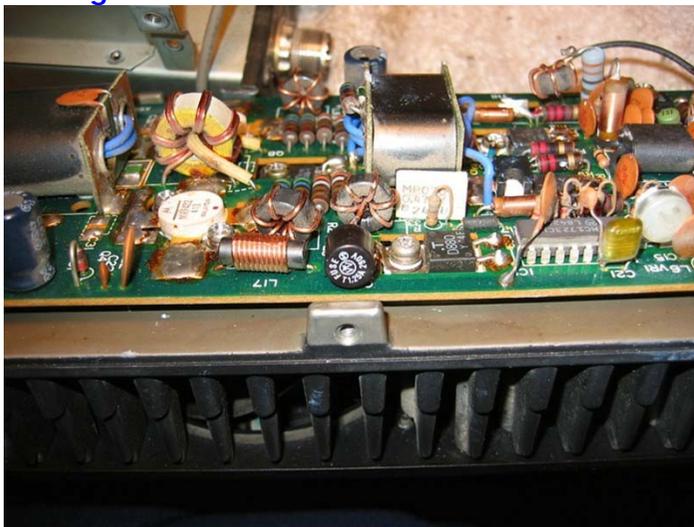
Il fusibile da 1,25 Amp collocato sul ramo positivo a 28,5 Volt, in serie alla L7.
