Fragilità della Butternut HF9V

della serie "Non è oro tutto quel che luccica"

by Giorgio I1YST - I QRP Club #791

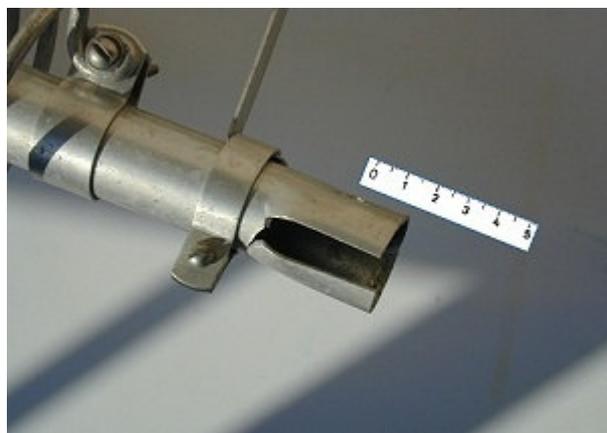
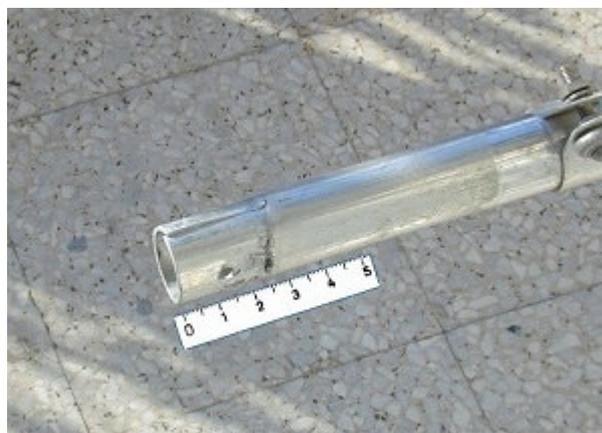
La tirai giù mestamente, molto deluso, e vidi finalmente il danno:

Il decimetro posto parallelo al tubo evidenzia nelle foto il cedimento, avvenuto in corrispondenza delle bobine, cioè nella parte più "pesante". Questo è il punto, a onor del vero, più critico di tutta la struttura.

Le altre sezioni, stranamente, pur essendo più leggere, sono "confezionate" un po' meglio, nel senso che gli innesti sono leggermente più profondi, ma sempre al limite, se non oltre.

Gli innesti sono molto corti se rapportati alla lunghezza definitiva dell'antenna. In pratica, la parte dei tubi che s'innesta l'una dentro l'altra è troppo corta ed è condizionata, purtroppo, dal foro dove passa il bulloncino che dovrebbe fissare le parti, ed inoltre si rischia la messa a punto se si optano altre soluzioni più... robuste, tipo innestare più a fondo i tubi.

Come si può vedere dalle foto, tra il centro dei fori e gli estremi ci sono 1,5 cm., cioè 3 cm. in totale, troppo poco per classificare quest'antenna come "robusta".

Prima di fissare definitivamente le varie parti e quindi tirar su l'antenna, infilate all'interno di ciascuna sezione (dove si congiunge con l'altra) almeno trenta cm. di tubetto d'alluminio con diametro adeguato in modo da dare solidità alla struttura. Rifate i fori in posizioni più distanti, e adoperate anche qualche fascetta elastica d'acciaio per irrobustire la struttura, meglio se avvolgete anche i punti di congiunzione con due mezzi tubi, rispettando, ovviamente, le misure indicate dal Costruttore.
